## SANACIJA ČELIČNE KONSTRUKCIJE REŠETKASTOG NOSAČA AUTODIZALICE PINGUELY TL 969

### REPAIR OF STEEL CONSTRUCTION ON TRUCK-MOUNTED CRANE PINGUELY TL 969

**Stručni rad / Professional paper**

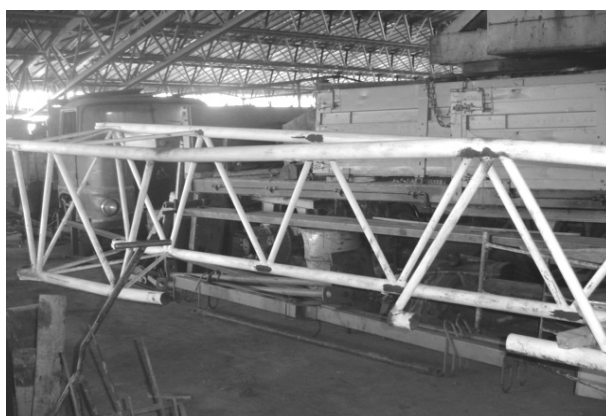
a)

Preliminarni vizuelni pregled stanja oštećene čelične konstrukcije rešetkastog nosača autodizalice ukazao je na izrazito prisustvo deformacija i prslina, od kojih su neke prikazane na slici 1 (a-c). Na slici 1a i slici 1b prikazane su deformacije usled savijanja a na slici 1c deformacije koje su nastale kao posledica uvijanja.

**Slika 1:** Deformacije i prsline na rešetkastom nosaču autodizalice

Na osnovu rezultata ispitivanja odlučeno je da se izvrši sanacija rešetkastog nosača ispravljanjem jednog dela postojećih cevni profila i zamenom jednog dela cevni

profila sa novim čeličnim cevima od mikrolegiranog čelika 20MnV6 (EN 10294-1) i konstrukcionog čelika S 355J2G3 (SRPS EN 10219).

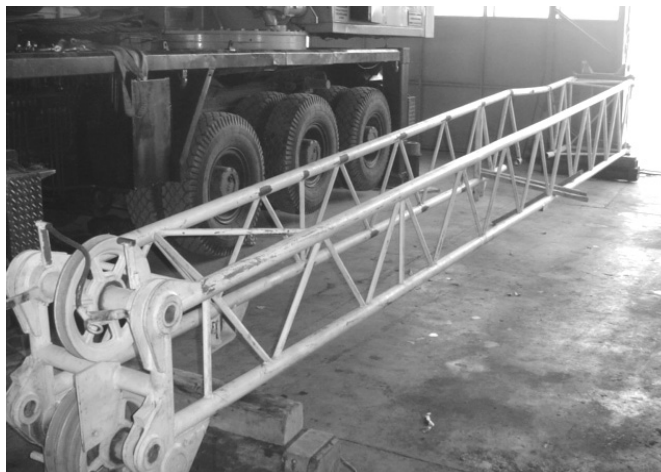
Na slici 2 prikazan je položaj rešetkastog nosača pre početka sanacije.

Nakon odstranjenja sečenjem preostalog deformisanog dela donjeg pojasnog profila  $\varnothing 70$  x 5 mm (slika 2) u dužini od 480 mm, u postojeći cevni profil postavljene su čelične čaure od punog materijala dimenzija  $\varnothing 60$  x 80 mm.

Slika 2: Položaj rešetkastog nosača pre početka sanacije

U donjem delu (donjoj zoni) rešetkastog nosača (sl. 2), gde su prethodno sečenjem uklonjeni dijagonalni štapovi, postavljeno je pet novih štapova (cevni profila)  $\varnothing 38 \times 3.2$  mm.

U gornjem delu (gornjoj zoni) rešetkastog nosača (sl. 2) gde je prethodno sečenjem uklonjen veći deo dijagonalnih štapova, postavljeno je sedam novih štapova (cevni profila)  $\varnothing 38 \times 3.2$  mm.

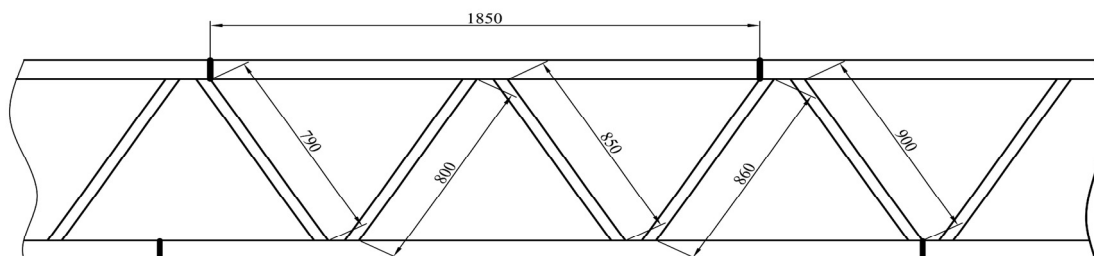
Slika 3: Šema zavarivanja cevnih profila

Na postojećoj bočnoj strani rešetkastog nosača postavljeno je i izvršeno pripajanje zavarivanjem dijagonalnih štapova ( $\varnothing 38 \times 3.2$  mm) kao što je dato na šemi na slici 3. Pripajanje je izvršeno sa dva simetrično raspoređena pripoja. Dijagonalni štapovi (cevni profili)  $\varnothing 38 \times 3.2$  mm dužine 790 mm i 900 mm su postojeći profili a novo ugrađeni cevni profili  $\varnothing 38 \times 3.2$  mm su dužine 800 mm, 850 mm i 860 mm.

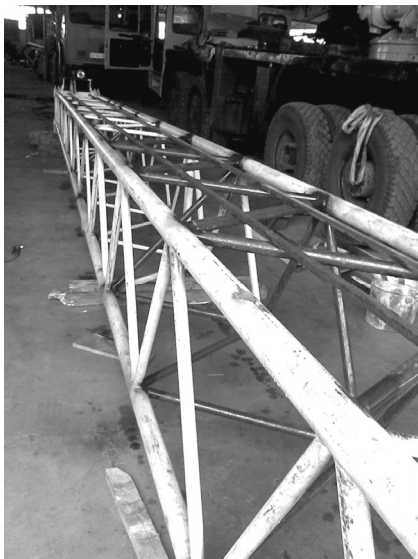
Slika 4: Izgled rešetkastog nosača autodizalice nakon sanacije

Nakon sanacije (slika 4) urađena je kontrola zavarivačkih radova koja je obuhvatala vizuelno, penetransko i radiografsko ispitivanje.

Pokazano je da je sanacija uspešno izvršena i da je rešetkasti nosač autodizalice spreman za eksploataciju.
